■ 喜連瓜破付近橋梁の状況と架替え工事の実施について

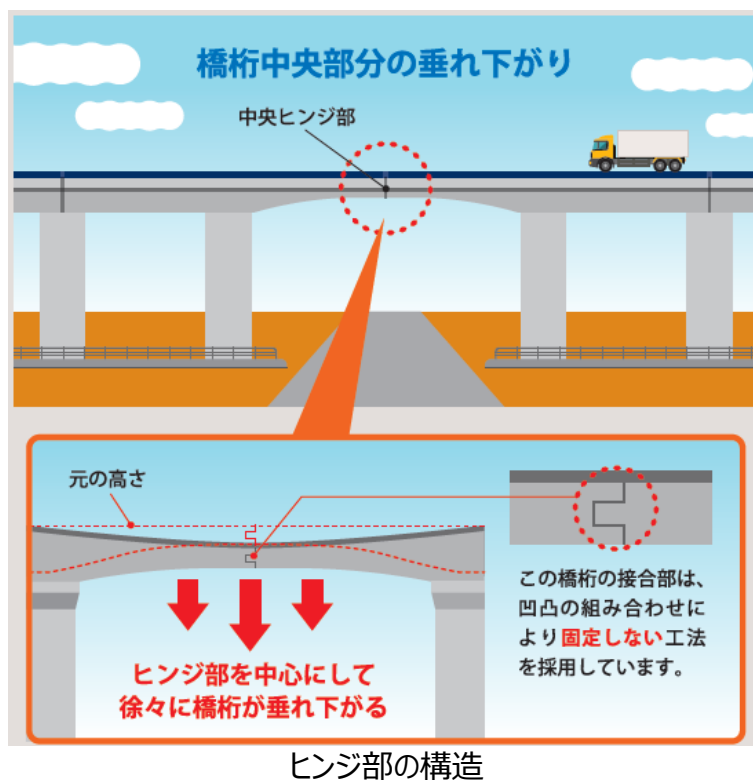
今回更新工事を行う喜連瓜破付近の橋梁は、供用から約 40 年経過したコンクリート橋です。主要な交差点をまたぐために橋長を長くする必要があり、橋桁の中央付近にヒンジ※形式の継ぎ目を設ける構造を採用しました（下図参照）。この構造は、合理性が高い設計として建設当時は一般的でしたが、経年とともに橋桁中央のヒンジ部を中心に設計時の想定を上回る垂れ下がりが進行し、路面が大きく沈下しました（左下写真参照）。垂れ下がり解消のためにケーブルによる補強を行う（右下写真参照）とともに、必要な調査点検を継続的に実施し安全に走行していただける状態で管理していますが、抜本的な解決には至っていません。一方で、阪神高速 6 号大和川線が 2020 年 3 月に全線開通し、14 号松原線に対する広域回ネットワークが整備されました。これらの状況を踏まえ検討した結果、長期の健全性・耐久性を確保するために、中央ヒンジ部を有する現在の構造から鋼製の連続橋への架替え工事を実施します。

ヒンジ部の構造

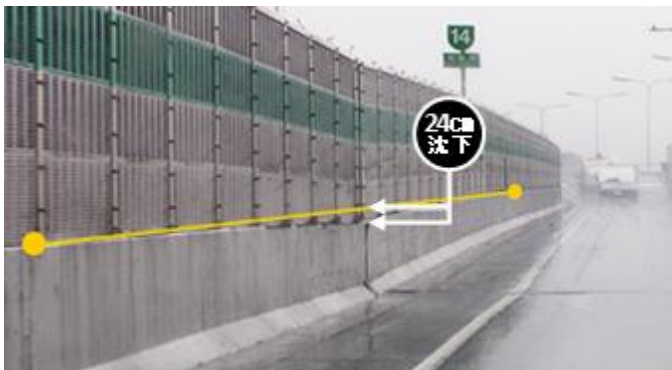
橋桁中央部の沈下状況
